DIONavi. Guide 안착 확인방법 및 주의사항

DIONavi. Guide 불완전 안착 시 조치 방법

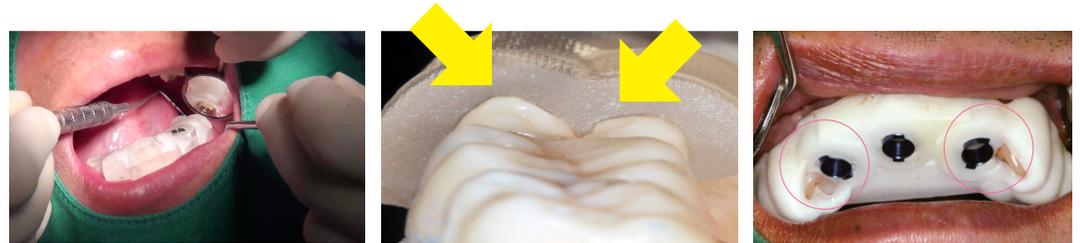
구강 내 체결부에 대한 육안 확인

Guide에 개통되어 있는 Window 및
시술 부위 인접치와 가이드 간의 적합 확인

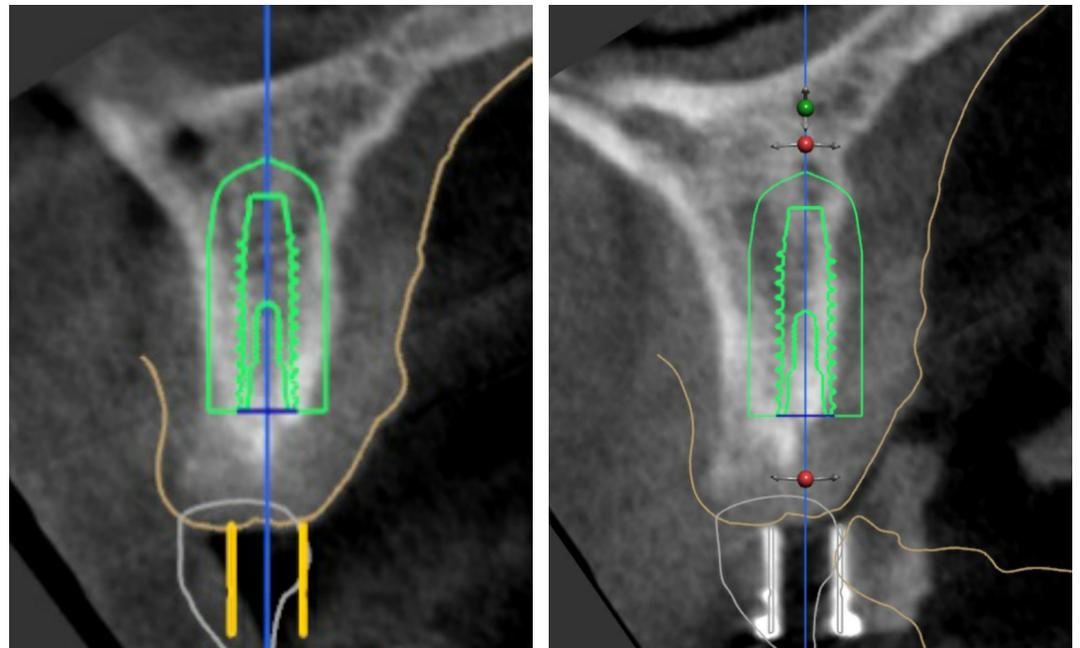
CT 이미지 상의 Sleeve 위치 및 방향 확인

CT 이미지 상의 Sleeve의 위치 및 방향이
Planning한 것과 일치하는지 여부 확인
(시술 전, 가이드가 정체결 되었는지 여부에 대해
CT 이미지 확인을 권장 합니다.)

(O)

(X)

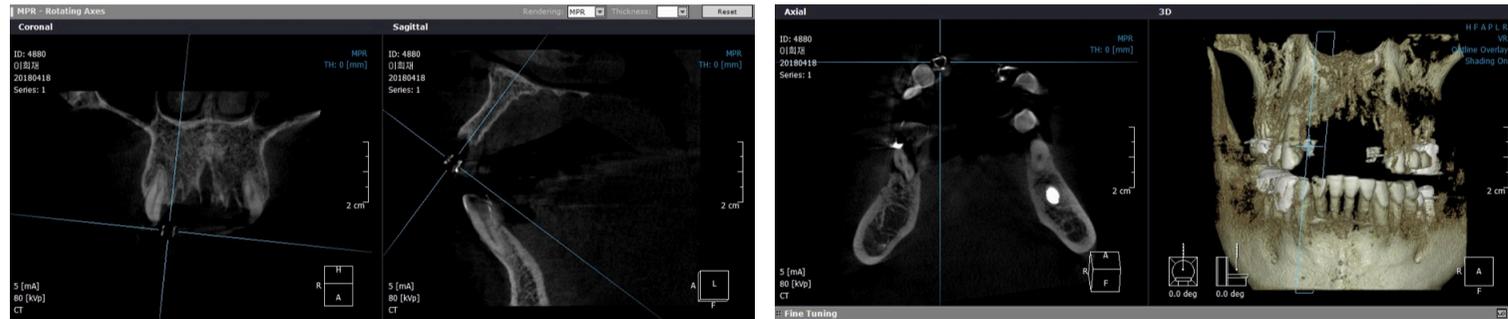
CT 이미지 상 Sleeve Center 기준 사이즈 정보 확인

① Sleeve Center 기준 화면 구성

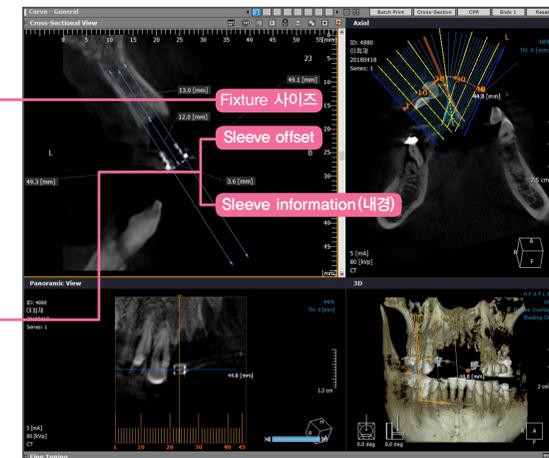
Drilling protocol pdf file

② DIO에서 제공하는 **Drilling Protocol 상의 Sleeve(내경 및 Offset)** 및 **Fixture 사이즈** 정보 확인을 통해 계획된 사이즈와 CT상 사이즈 일치 여부 확인

Fixture 사이즈 정보
: Length 및 Diameter

Sleeve 내경 및 Offset 사이즈 정보
① Sleeve 내경 사이즈
② Offset 사이즈
: Sleeve Top 부위 부터
Bone 상단면까지의 사이즈 측정

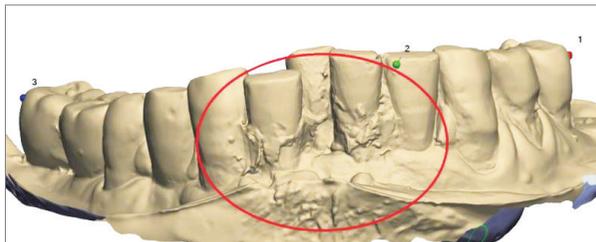
① 석고 모델 인상채득 시 오류 발생

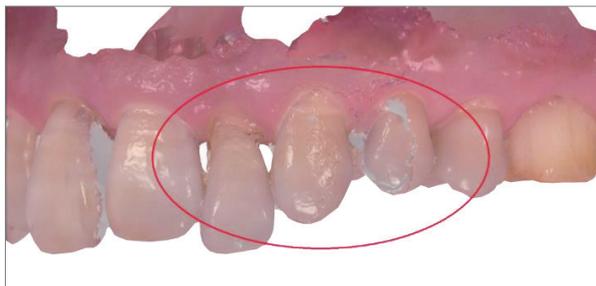
② 구강 스캔 시 오류 발생

스캔 왜곡에 의한 오류

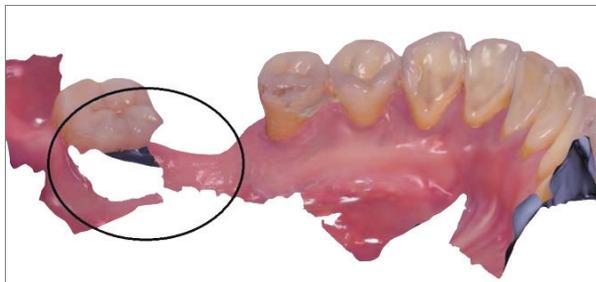
스캔 미영역 발생에 의한 오류

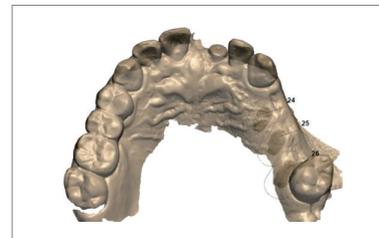
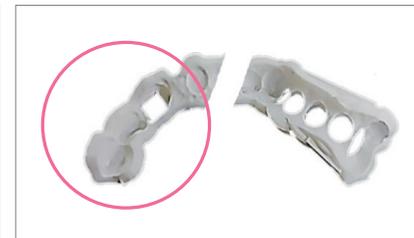
① Guide가 걸리는 부분이 있는 경우

TIP 교합지를 Guide의 Base 부분에 위치시킨 상태에서 장착, Marking된 부분을 삭제하여 장착합니다.

TIP Trios 스캔 시 금속 보철물이 있거나 전치부의 경우 Arch가 돌아가는 부분에서 왜곡 현상이 가끔 생길 수 있으므로 시술과 관계없는 부위를 Cutting하고 체결합니다.
