# 임플란트 표면처리의 한계 극복! UV조사

## III. 난케이스에서 UV조사 임플란트의 활용

대전 선치과병원 오민석 부장

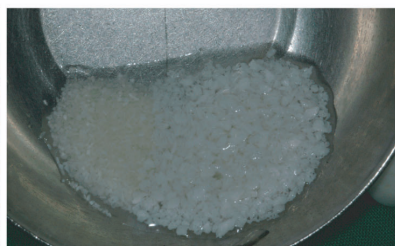
Fig.3-2 자가치아 이식재 및 BMP 준비상태

골이식재는 하악 발치하여 얻은 자가치아 골이식재와 이중골 이식재인 OCS-H bone을 혼합한 후 BMP 0.25mg을 Lidocaine에 섞은 용액으로 수화한 후 Tisseel을 이용하여 이식재를 응결하여 사용하였다. 수술부위는 차폐막을 사용하여 피개한 후 봉합하였다.

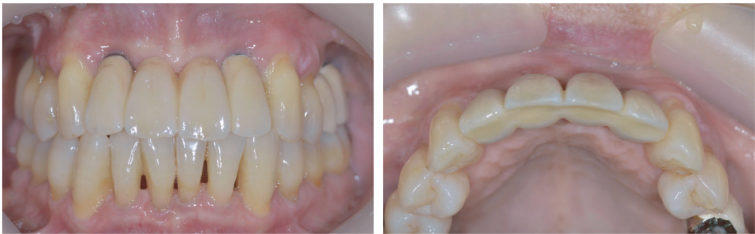
수술 9주차 최종 보철 장착 후 F/U시에 임상 및 방사선상에 특이 소견 없이 양호한 골유착 소견을 보였고, 환자는 치은형태나 보철형태 등에 대해서도 만족한 상태였다.(Fig.4-1~3) 9주차 최종 보철물의 장착으로 인해 치은의 안정성이 부족하여 #12, #22 abutment의 순측 마진이 경미하게 노출되었으나 6개월 점검하여 치은조직이 안정적으로 유지 시 최종보철 재제작여부를 결정하기로 하였다.(Fig.4-4~5)

Fig.4-4 최종 보철 장착 사진(정면)

Fig.4-5 최종 보철 장착 사진(교합면)
