DIONavi. 진행을 위한 Scan 시 **확인사항** 체크하세요!

DIONavi. 진행을 위한 CT Scan 오류 주의사항 체크하세요!

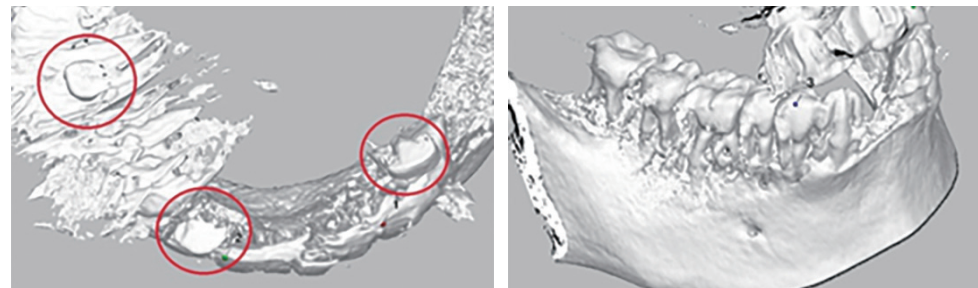
DIONavi.를 진행하기 위해서는 정밀한 CT Scan이 요구됩니다.
CT의 점검 관리를 위해서 **주기적**으로(약 3~6개월/계절별)
CT 제조사를 통해 **CT 점검 및 보정**을 받으실 것을 권장합니다.

※우측 사진처럼 CT에서 치아 또는 마커가 찌그러지는 현상이 발생할 경우 반드시 점검 및 보정이 필요

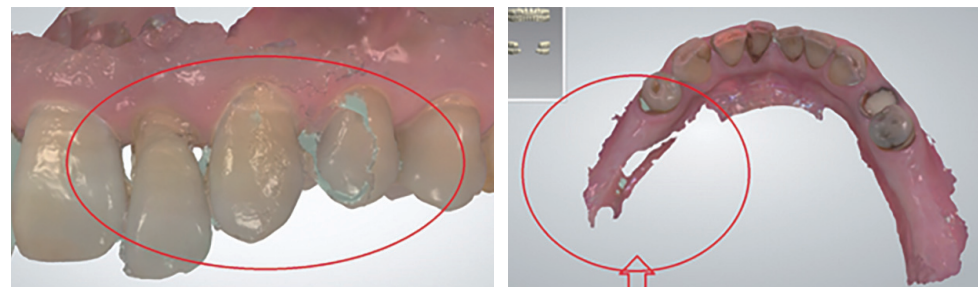
DIONavi. 진행 시 환자 구강에 가이드가 정확하게 안착되기 위해서는 정밀한 Trios Scan이 요구됩니다.
스캔이 덜 된 부위가 있는지 왜곡이 있는지 확인이 반드시 필요합니다.

※표면버튼 을 선택하여 흑백화면으로 보시면 확인이 수월합니다.

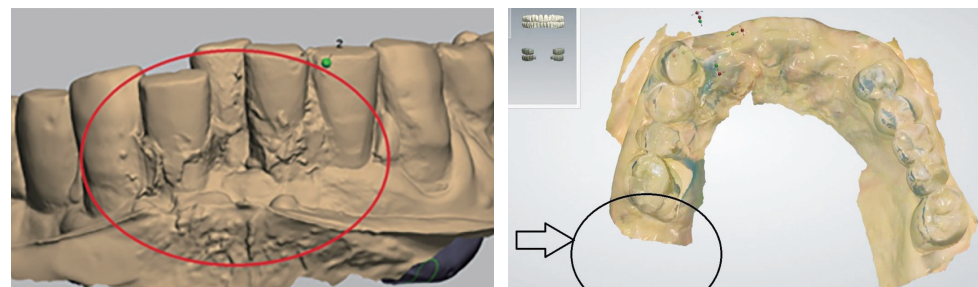
DIONavi. 진행 시 환자 구강에 정확한 가이드 안착을 위해서는 정밀한 석고모델 제작이 요구됩니다.
석고모델에 변형이 있는지 반드시 확인이 필요합니다.

※시술부위는 Silicone 인상재를 권장합니다.

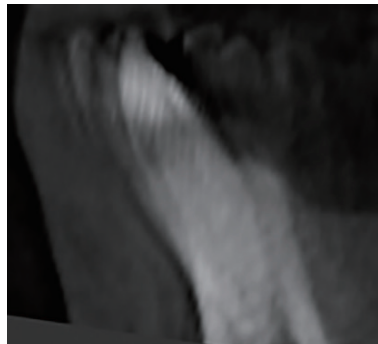
체크 1 CT 중첩

CT 촬영 시 환자의 움직임으로 CT 영상이 중첩됨

환자가 움직이지 않게 주의 후 재스캔

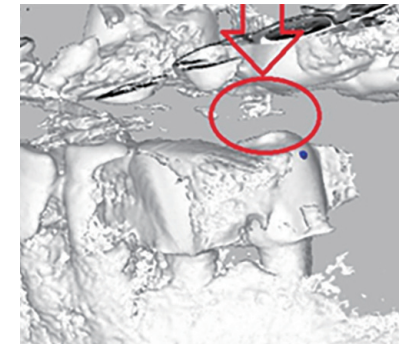
체크 2 CT 산란

환자 구강에 금속 보철물로 인한 Metal Artifact로 정합 Point 설정 불가

교합면의 세 곳에 Marker 부착 후 재스캔

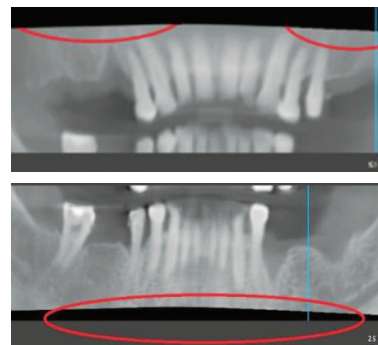
체크 3 CT 찢림

CT 찢림으로 인해 해부학적 구조(상악구치부 : Sinus / 하악구치부 : 하치조신경)가 정상적으로 나오지 않음

CT 영역 재설정 필요
